# Samenvatting Inspectie Fietspaaltjes Ede

Fietzersbond Ede, Ello Weits, versie 3,  
15 november 2022

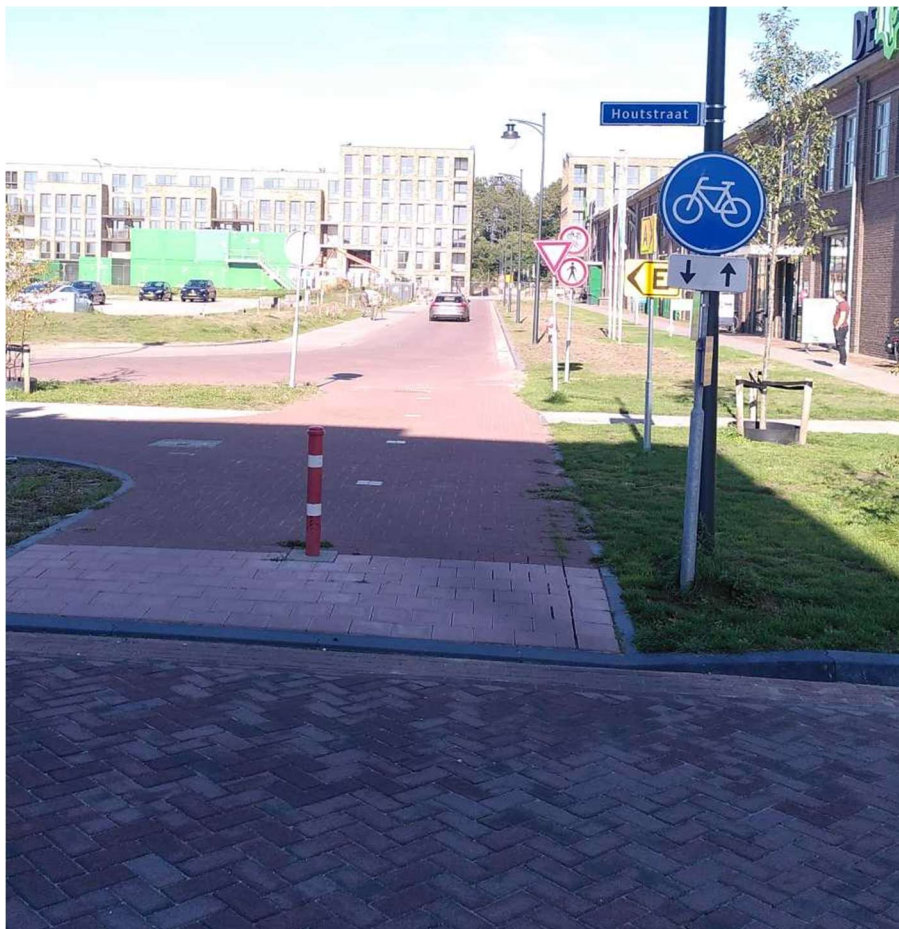
### 3.1 “Ede-Zuid, Enka-terrein, Houtstraat – Akulaan”

Het fietspaaltje staat in een nare bocht en komt voor fietsers uit beide richtingen onverwacht. Het paaltje staat voor beide richtingen te dicht bij het kruisingsvlak. Fietsers gaan er dan ook meestal aan de verkeerde kant langs als er geen tegenliggers zijn.

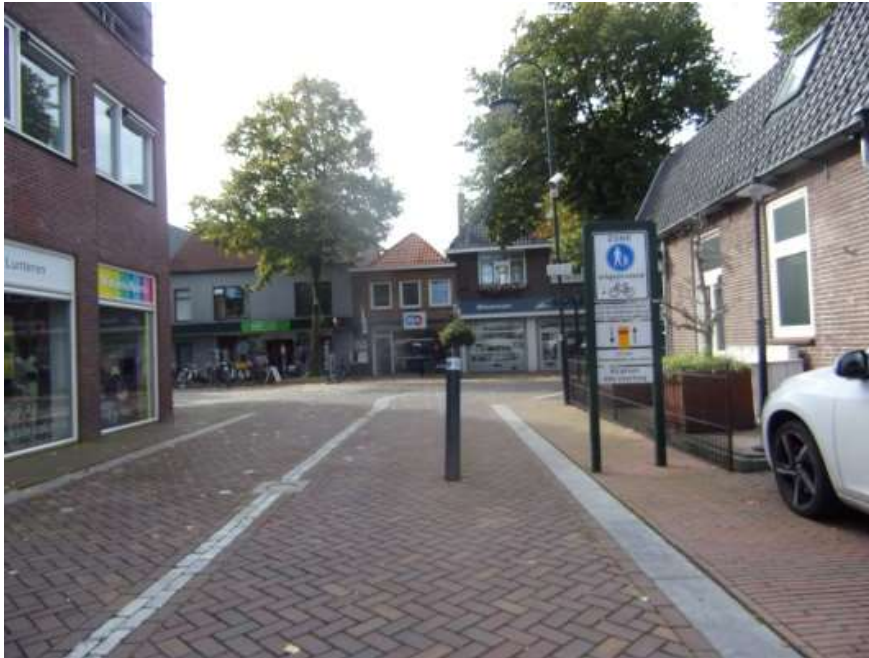
### 3.2 “Lunteren, Ingang Wilbrinkstraat vanaf Dorpsstraat”

Dit paaltje staat midden op het fietspad (dat ook voetpad is). Bovendien houdt het paaltje geen enkel motorvoertuig tegen. Met andere woorden: het paaltje is overbodig. Tenslotte: er is geen markering en de kleurstelling is afwijkend.

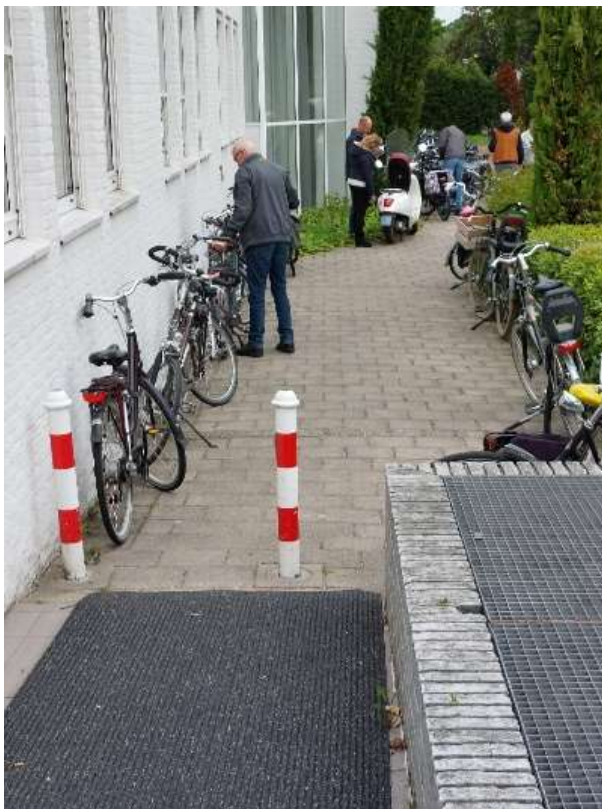
### 3.3 “Ede, Reehorst, ingang Bennekomse weg”

Hier staan twee, qua kleurstelling, echte fietspaaltjes, maar zonder functie. De enige ‘functie’ is dat de paaltjes de ingang voor rolstoelen en scootmobielen blokkeren.

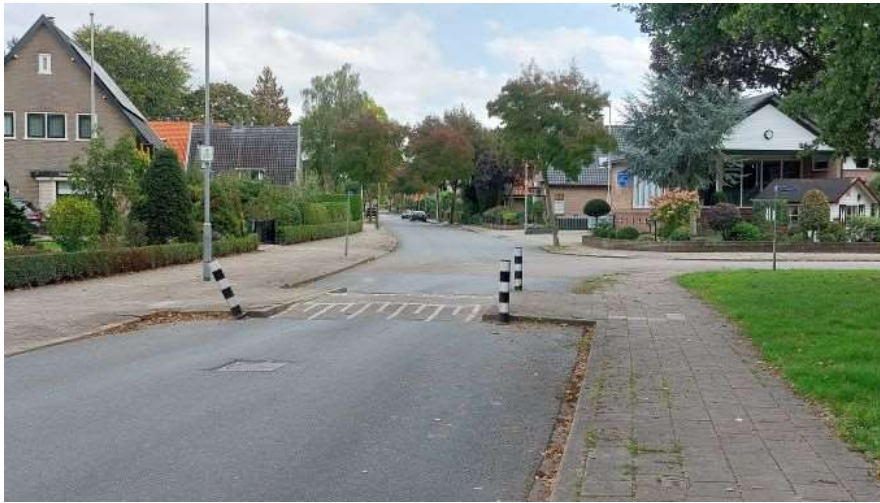
### 3.4 “Harskamp, Julianastraat”

De wegversmalling (met paaltjes) blokkeert het doorgaande spoor voor fietsers en dwingt hen naar het midden van de rijbaan.

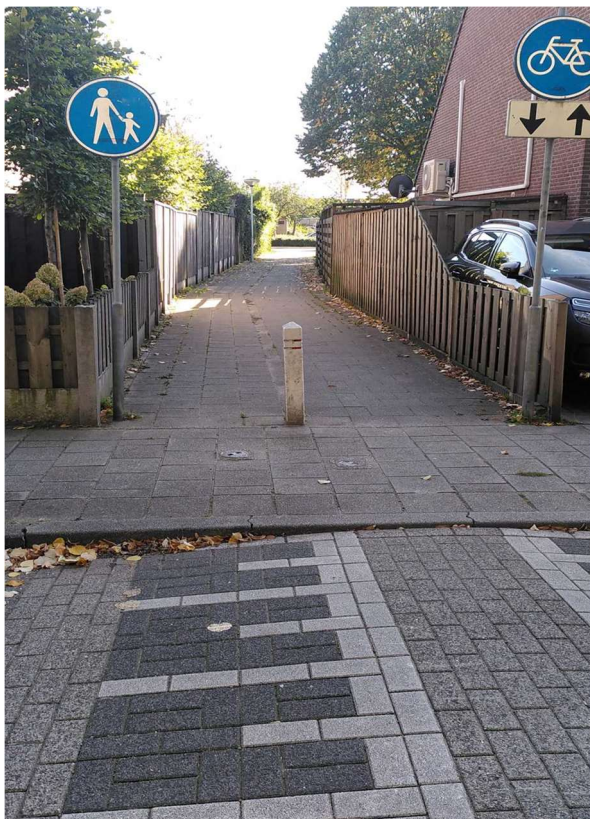
### 3.5 “Ede-Zuid, doorsteek tussen Dick Ketstraat nummers 73 en 75 door”

Het fietspaaltje heeft een afwijkende kleur en staat pal aan het kruisingsvlak. Verder is het onduidelijk of dit een fietspad of een voetpad is. En zoals gebruikelijk, ontbreekt de markering.

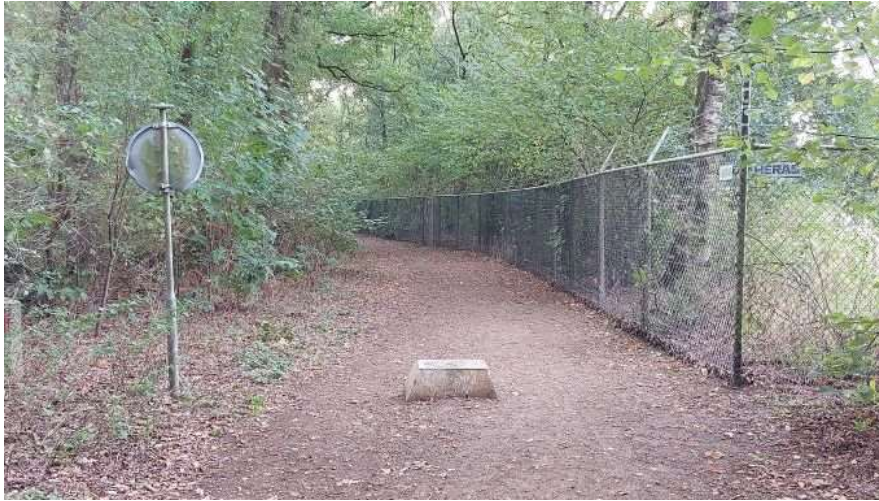
### 3.6 “Otterlo Dorp: betonnen obstakel op hoek Weversteeg en Zandingsweg”

Het ‘paaltje’ is een betonnen blok midden op de zandweg. Hoogte = 25 cm en breedte = 75 cm. Vooral in het donker is dit een gevaarlijk obstakel.
