# ‘Hek in het water!’

*Een afstudeeronderzoek naar het ongewenste gedrag van langzame weggebruikers bij  
wegwerkzaamheden van Dura Vermeer*

Afstudeerscriptie Ruimtelijke Ontwikkeling – Mobiliteit  
25 mei 2021

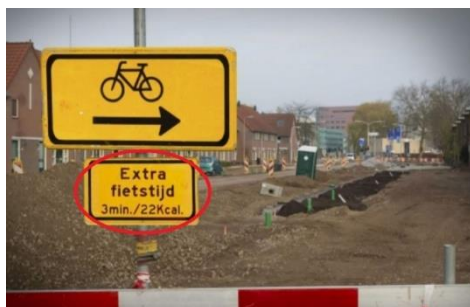
Figuur 7 - Vraag 11 uit de online enquête

Vragen elf, twaalf en dertien vragen de respondent om op een schaal van 1 tot 5 aan te geven hoeveel effect de maatregel had op hun keuze om een omleiding te volgen. 1 = weinig effect, 5 = veel effect. De resultaten zijn te zien in figuren 7, 8 en 9. *Dit zijn geen officiële maatregelen volgens CROW publicatie 96b.*

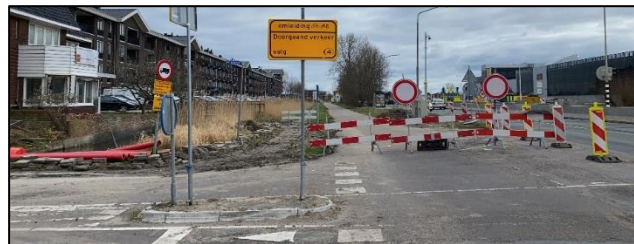
Figuur 12 – Schijnbaar zinloze afzetting, HOVASZ - Aalsmeer

Door het ontbreken van informatie op de locatie zelf, leek het net een zinloze afsluiting. Er werd niet direct achter de afsluiting gewerkt, maar pas 300 meter verderop. Hierdoor ziet de weggebruiker het nut en noodzaak niet in van de afzetting, zie figuur 12.

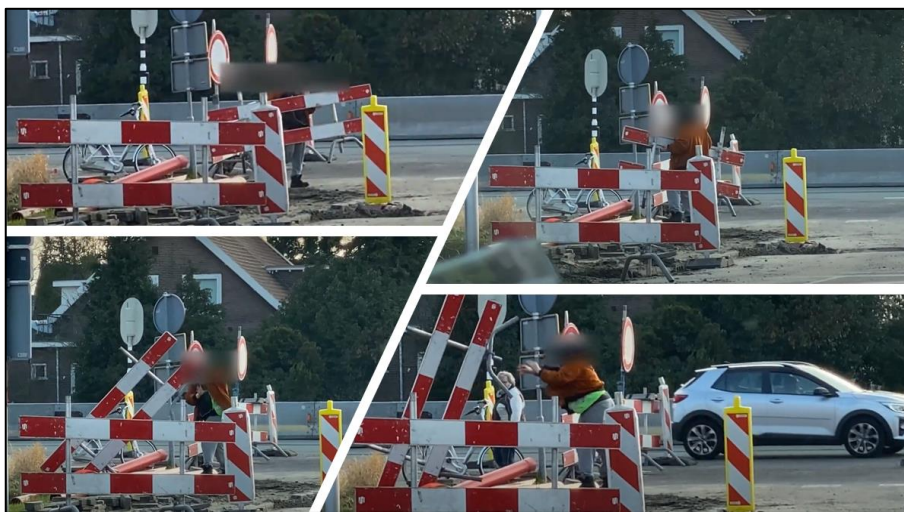
Figuur 16 – Weggebruiker gooit waarschuwingshek in sloot, HOVASZ - Aalsmeer

Ook het materiaal op straat bleef niet ongeschonden. De rood-witte waarschuwingshekken bij afzetting 1 werden op de eerste dag van de telling (23-03-2021) tussen 07:15 en 17:15 zes keer aan de kant gezet. Hierdoor werkte de afzetting niet meer en bleven de weggebruikers het afgesloten fietspad inrijden. Eén uitzonderlijk geval was een gebruiker die besloot af te stappen van zijn fiets, en één van de waarschuwingshekken de nabijgelegen sloot in te gooien. Te zien in figuur 16.

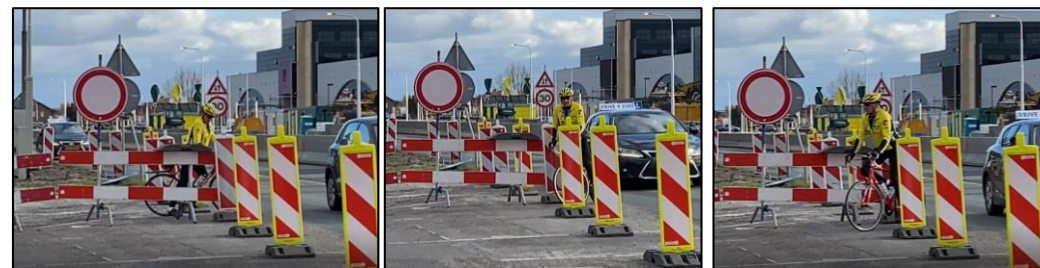
Figuur 17 – Weggebruiker omzeilt afzetting via rijbaan, HOVASZ - Aalsmeer

Een voorbeeld is te zien in figuur 17, waarbij de geel geklede wielrenner van achter de afzetting aan komt fietsen en over de rijbaan gaat om langs de waarschuwingshekken te gaan. Deze manier van het negeren van de maatregelen werd vaak gebruikt in Aalsmeer.

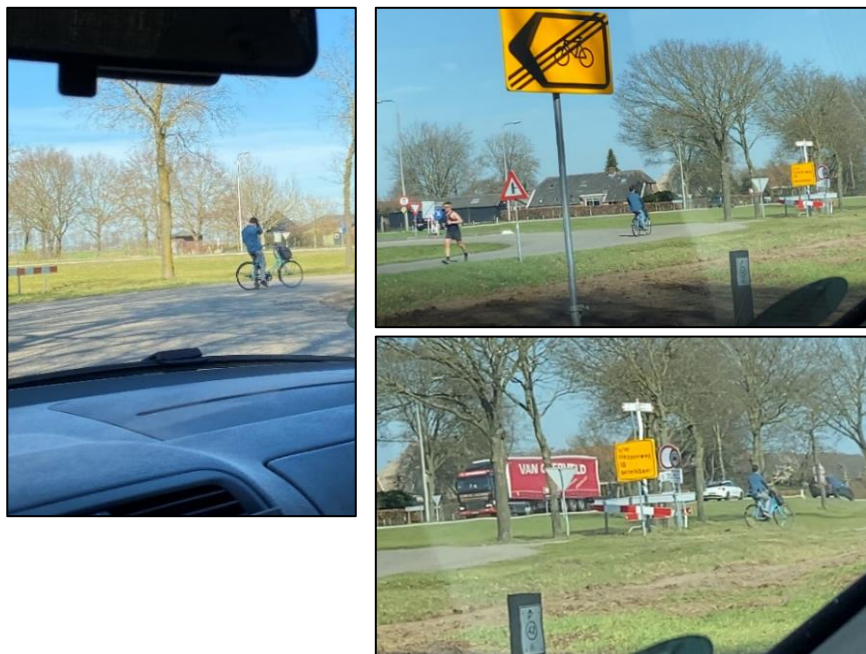
Figuur 23 – Twijfelende fietser, Vechtdalverbinding - Zwolle

Hierdoor hebben er relatief weinig opmerkelijke gebeurtenissen plaatsgevonden. Van alle zes tellingen springen een aantal gebeurtenissen uit zoals te zien in figuur 23. Deze weggebruiker staat midden op het kruispunt naar zijn telefoon te kijken. Om daarna toch langs de afzetting te fietsen.

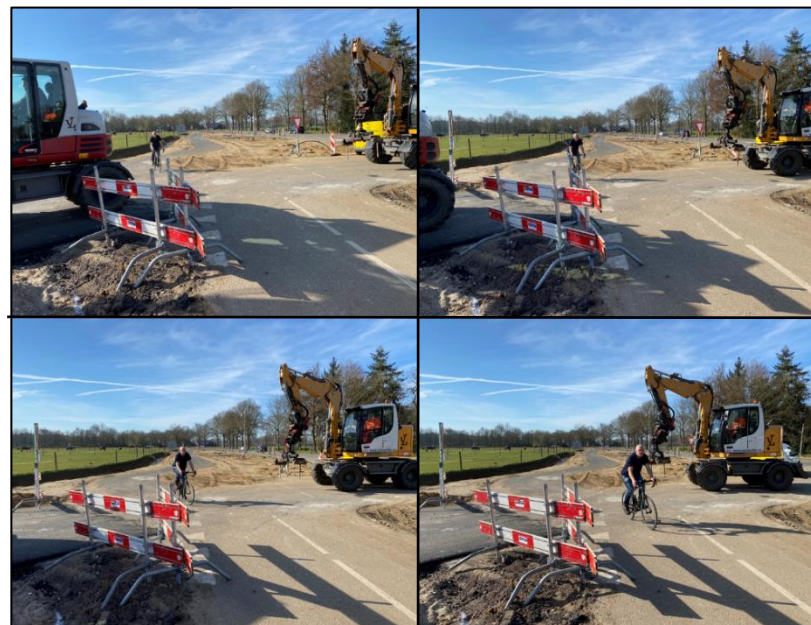
Figuur 24 – Kruising zwaar werkverkeer/weggebruiker, Vechtdalverbinding - Zwolle

Hoe vaak fietsers en werkverkeer elkaar hier kruisen is niet bekend, maar dit behoeft voor de toekomst wel aandacht.

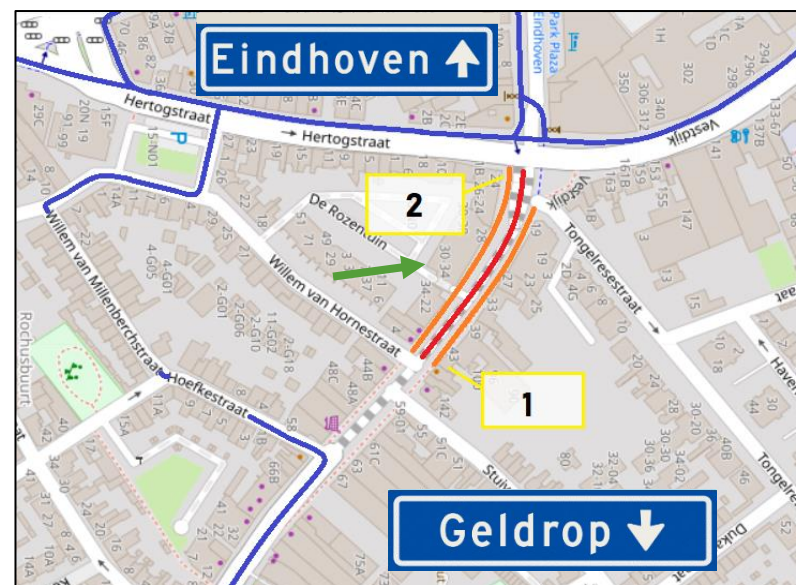
Figuur 25 - Situatieschets omleiding, Geldropseweg - Eindhoven

In figuur 28 zijn de geel gemarkeerde afzettingen '1' en '2' uit figuur 25 weergegeven met foto's.

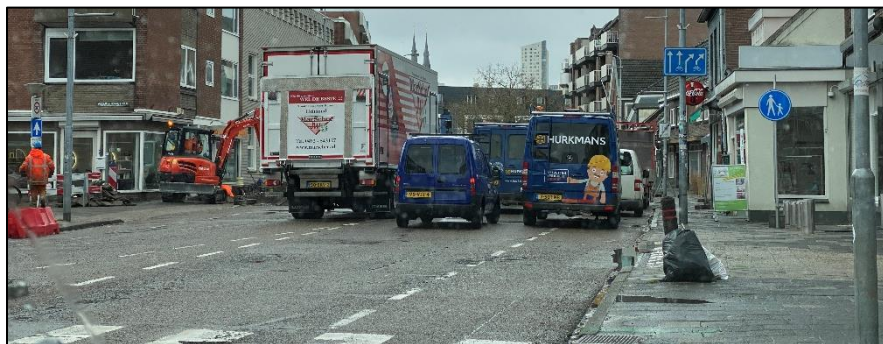
Zoals hiervoor vermeld bij de paragraaf verkeersveiligheid was niet elk deel van het werkvak duidelijk en herkenbaar afgeschermd van het openbaar verkeer. Hierdoor waren de wegwerkzaamheden, aan de kant van afzetting 1, niet in alle situaties herkenbaar en zichtbaar gemaakt voor de weggebruiker. Hierdoor kwamen weggebruiker en wegwerker vaak in conflict met elkaar.

Figuur 26 – Vier werkvoertuigen van de aannemer geparkeerd voor afzetting 1. Vrachtwagen is aan het laden en lossen voor een ander bedrijf.

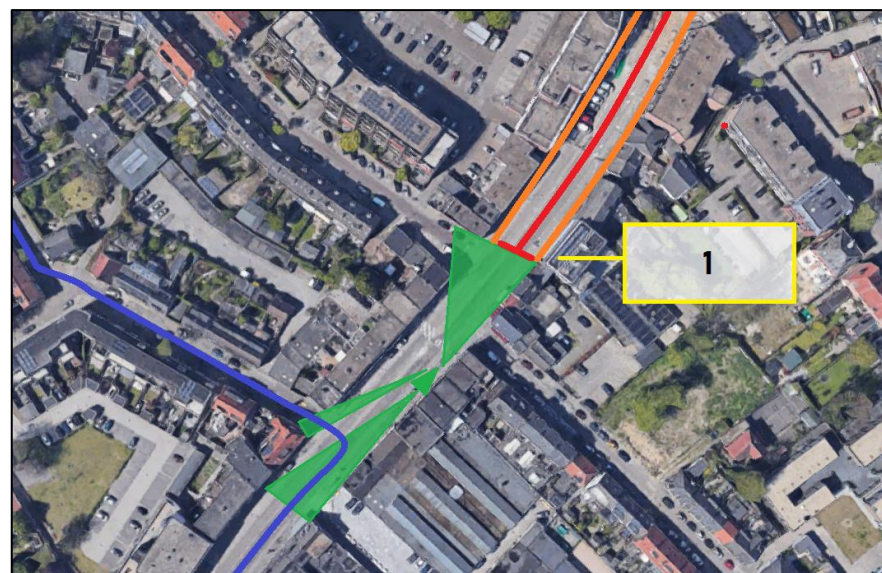
Figuur 30 - Overzicht observatiepost afzetting 1, groene vlakken benadrukken zichtveld

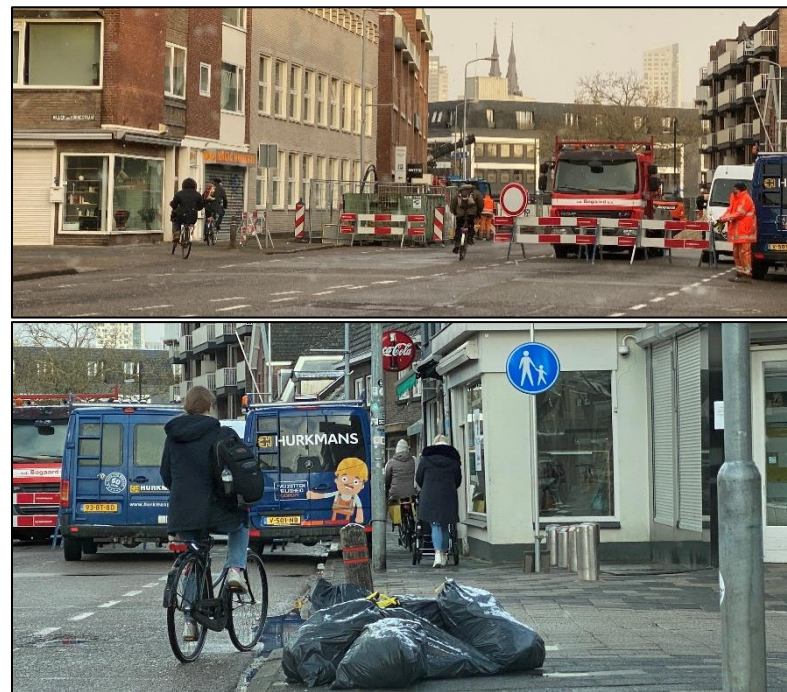
Figuur 31 – Fietsers rijden via trottoir, Geldropseweg - Eindhoven

Dit leidde tot veel conflicten halverwege de 120 meter lange afzetting. Door de hekwerken en bouwmaterialen konden fietsers niet ver vooruit kijken, waardoor zij elkaar halverwege het werkvak tegenkwamen.

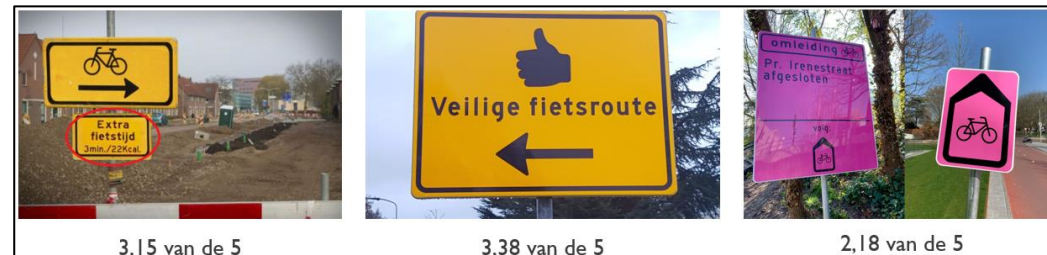
Figuur 36 – Vraag 11, 12 en 13 uit de online enquête, n=347

De respondent moest aangeven op een schaal van 1 tot 5 hoeveel effect de maatregel had op hun keuze om een omleiding te volgen. 1 = weinig effect, 5 = veel effect. De resultaten zijn te zien in figuur 36.

De roze bebording valt bij uitstek al gelijk af als advies voor de pilot. 2,18 uit 5 is de laagste score van de voorgestelde maatregelen. Deze vorm van maatregel (gekleurde bebording), heeft volgens de 347 respondenten niet voldoende effect om een weggebruiker te motiveren om een omleiding te rijden.

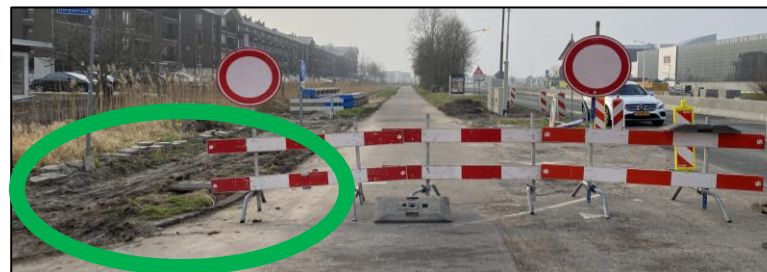
Figuur 39 – Afzetting 1 groene cirkel benadrukt kapot gereden gras, HOVASZ – Aalsmeer

Uit de observaties is ook naar voren gekomen dat weggebruikers langs de schrikkenhekken fietsen via de berm of het gras. Hierbij ontstaat veel schade aan de grond en blijkt dus dat er nog ruimte is voor de weggebruiker om langs de afzetting te rijden, zie figuur 39.

Uit deze observatie is te concluderen dat het van belang is om de afzetting over de hele breedte van de rijbaan en omgeving neer te zetten

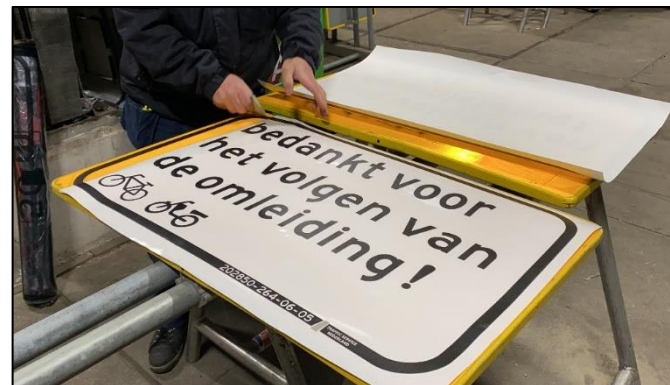
*Figuur 44 – De tekst wordt uit de printer, op een reflectief onderbord geplakt*

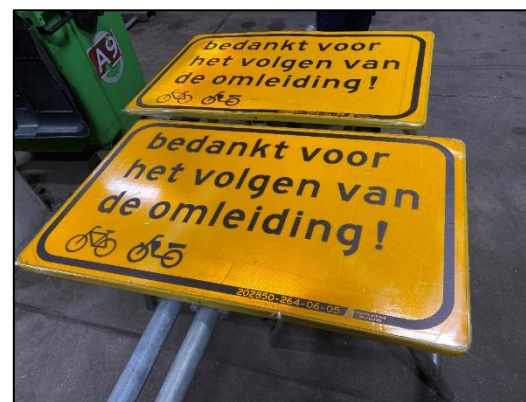
*Figuur 45 – Het resultaat, klaar voor de pilot HOVASZ - Aalsmeer*

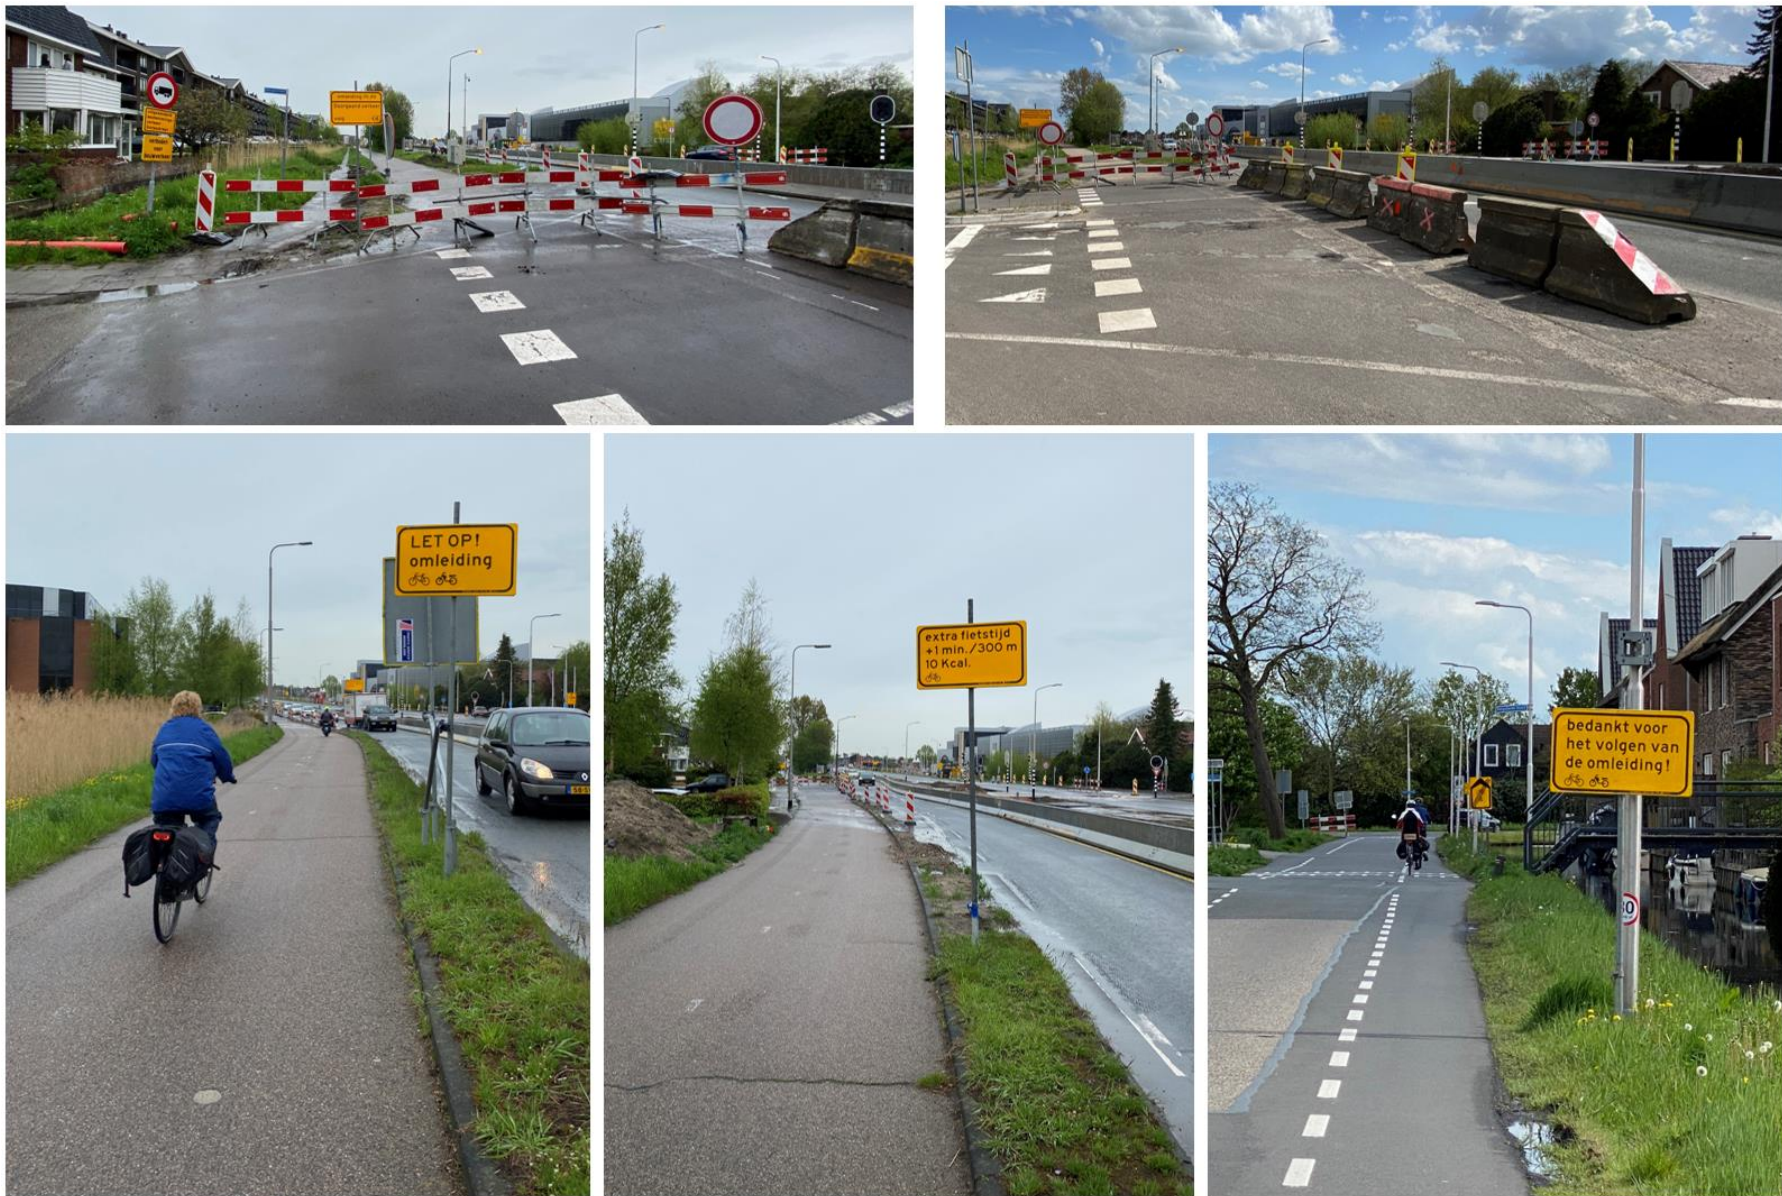
Figuur 46 – Aantal gerealiseerde pilot maatregelen, HOVASZ - Aalsmeer

Op 6 mei 2021 zijn door een monteur van Traffic Service Nederland de maatregelen geplaatst en adviezen uitgevoerd bij project HOVASZ – Aalsmeer. In figuur 46 is een overzicht van een aantal gerealiseerde maatregelen en adviezen.

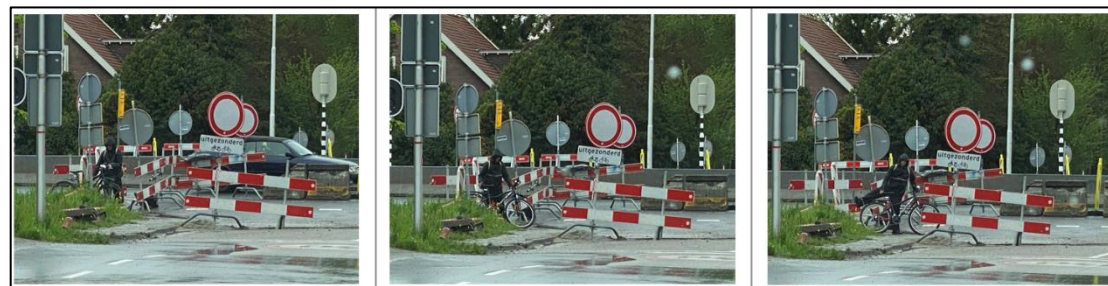
Figuur 48 – Fietser die langs afzetting 1 loopt met zijn fiets, HOVASZ - Aalsmeer

Naast de tellingen zijn er wederom ook foto's en video's gemaakt van het gedrag van weggebruikers. Ondanks dat de afzetting in de pilot al beter is afgesloten dan in de situatie voor de pilot, is deze nog niet waterdicht. Er bleven weggebruikers die toch probeerden langs de waarschuwingsshekken te komen. In figuur 48 is een fietser te zien die afstapt, door de modder langs het waarschuwingsshek gaat en zijn weg weer vervolgt.

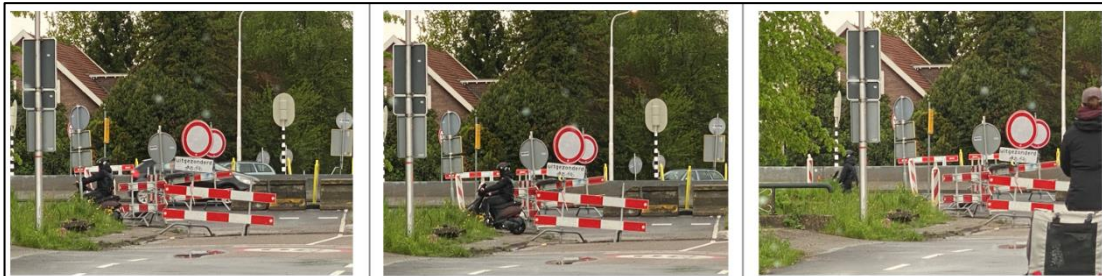
Figuur 49 – Bromfiets via de modder om afzetting 1, HOVASZ - Aalsmeer

Niet alleen fietsers kwamen toch nog langs de afzetting, ook snor- en bromfietsers probeerden toch langs de afzetting te komen. Niet zonder slag of stoot aangezien één fietskoerier in de modder naast de afzetting onderuit is gegaan. In figuur 49 is een bromfiets te zien die ook via de modder langs de afzetting ging.

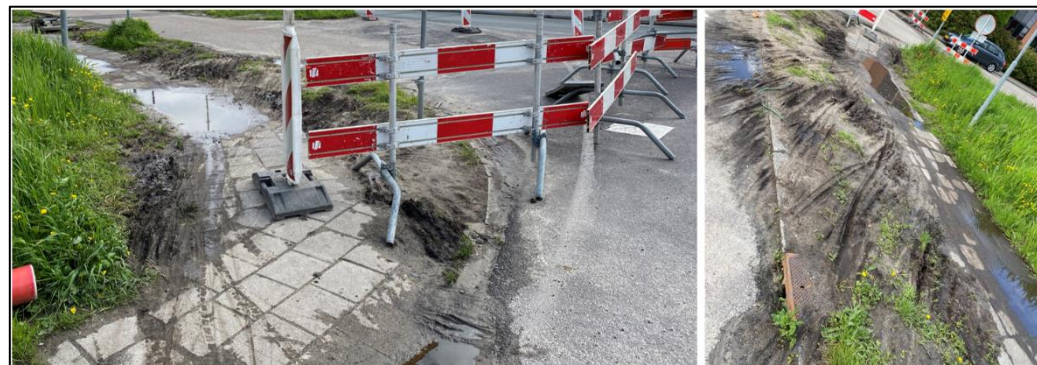
Figuur 51 – Kapot gereden gras afzetting 1, HOVASZ - Aalsmeer

Als laatste observatie bleven de berm en het gras wéér niet gespaard. In figuur 51 is te zien wat het resultaat is van weggebruikers die dagenlang via deze route de afzetting probeerden te vermijden.

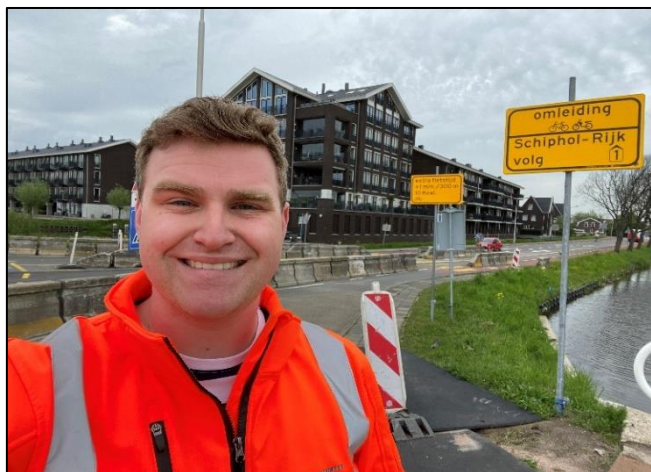
Figuur 52 – Straatinterviews bij afzetting 2, HOVASZ - Aalsmeer

Op 11 mei 2021 tussen 10:00 en 11:00 zijn in totaal 70 weggebruikers aangesproken met de vraag wat zij van het pilot verkeersbord 'Extra rijtijd +1 min/300m. 10Kcal.' vonden. Te zien in de achtergrond Van figuur 52.
